沖縄県立中部病院津堅診療所医師住宅 アスベスト調査

結果報告書

2025年5月

株式会社 沖縄環境分析センター

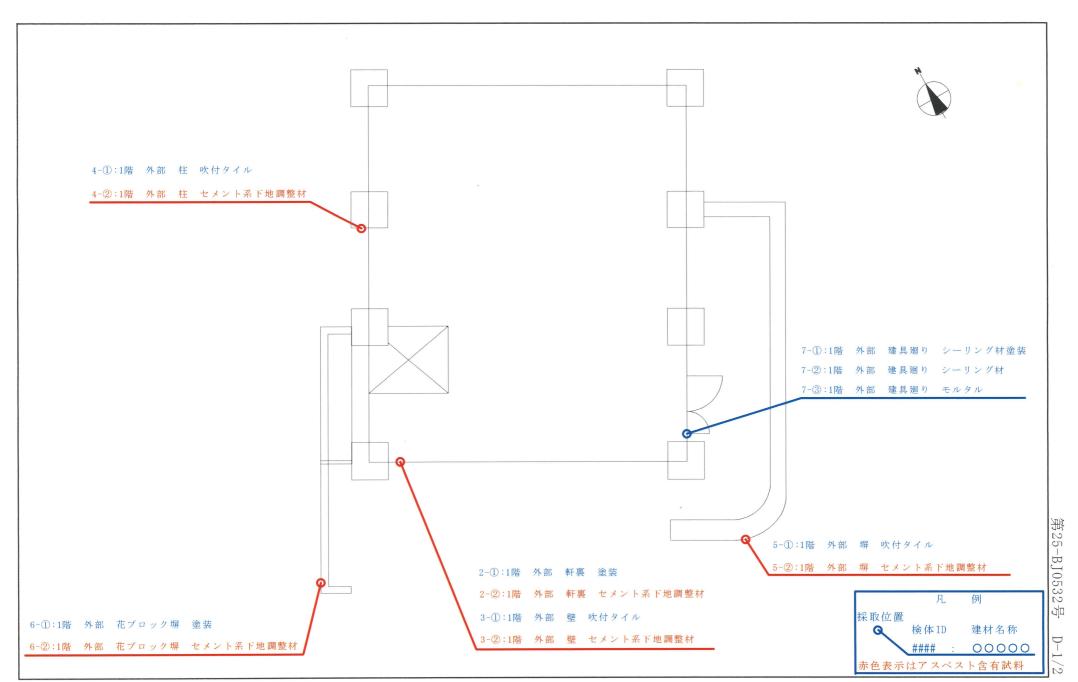
試料採取位置図(津堅診療所 医師住宅 1階)

沖縄県立中部病院付属津堅診療所 医師住宅において 14 検体の建材を採取、分析に供したところ 5 検体の建材からアスベストが検出された。

検体					分析結果		
ID	階	室名	部位	建材	検出された 石綿の種類	含有量(%)	飛散性
2-2	1階	外部	軒裏	セメント系下地調整材	クリソタイル	0.1~5	非飛散性
3-2	1階	外部	壁	セメント系下地調整材	クリソタイル	0.1~5	非飛散性
4-2	1階	外部	柱	セメント系下地調整材	クリソタイル	0.1~5	非飛散性
5-2	1階	外部	塀	セメント系下地調整材	クリソタイル	0.1~5	非飛散性
6-2	1階	外部	花ブロック塀	セメント系下地調整材	クリソタイル	0.1~5	非飛散性
